Rehabilitación mediante injerto sinusal

PACIENTE

Mujer de 66 años

Piezas 14, 15 y 17 con periodontitis grado IV y lesiones alveolares periapicales

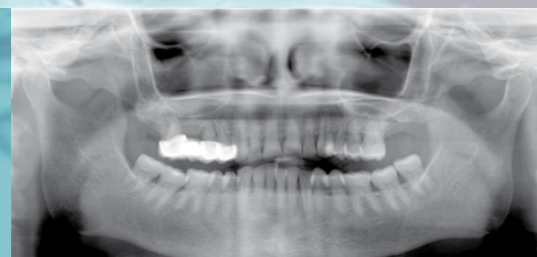
01 Ortopantomografía estado inicial.

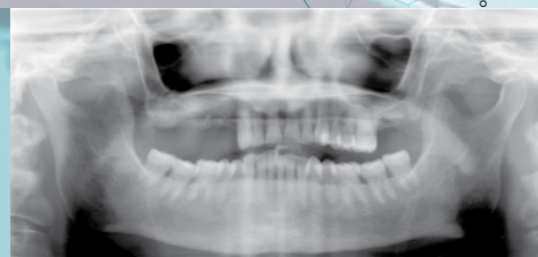
02 Una vez extraídas las piezas se observa una altura residual ósea infrasinusal inferior a 4 mm (tipo III Misch), y una comunicación orosinusal a nivel del alveolo de la pieza 17 que cerramos mediante colgajo mucoso de desplazamiento.

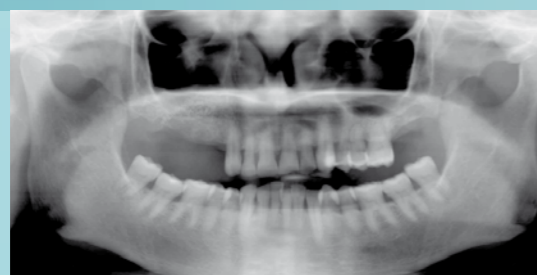
04 Ortopantomografía de control a los cuatro meses del injerto.

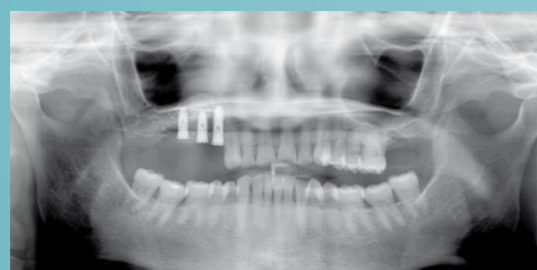
05 En la ortopantomografía final se observa la colocación de los implantes AVINENT de conexión externa en las posiciones 14, 15 y 17. Todos ellos son de diámetro 4 mm y de longitudes 13, 10 y 10 mm respectivamente.

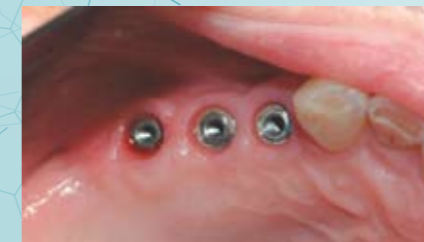
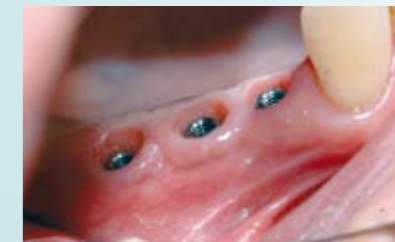
07 Vista oclusal y vestibular en la que se observa un correcto perfil anatómico de encía queratinizada y de las papilas interimplantarias.

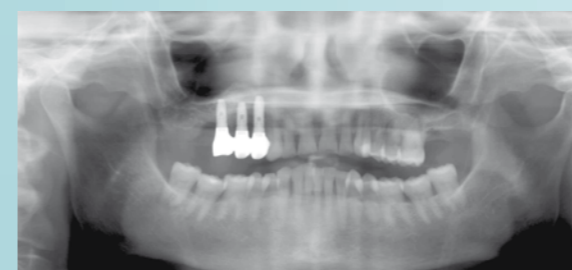
08 Ortopantomografía de la prueba de metal con ajuste correcto.

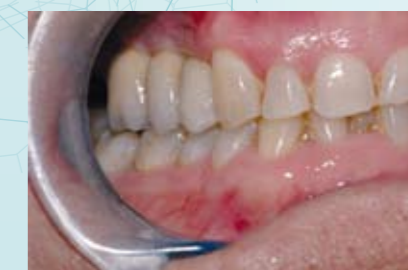
09 Foto de la rehabilitación final.
